# **PATOLOGIA EM CONSTRUÇÕES MISTAS CONCRETO E AÇO**

## **(ESTUDO DE CASO).**

Neste trabalho apresenta-se o estudo de dois casos de construções industriais, edificadas em estruturas de aço, elencando-se o registro das anomalias encontradas e o levantamento das possíveis causas. Com base nos dados de campo, são abordadas as patologias constatadas, provenientes de corrosão, ataque por sais solúveis, falhas de projeto, execução e manutenção incorreta.

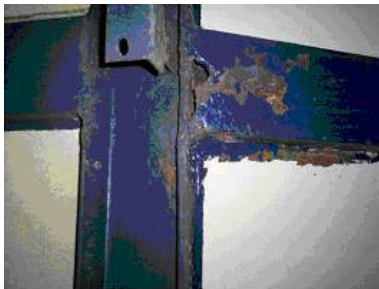
Tipo da corrosão: oxidação vermelha.

Aspecto da película: Processo corrosivo nas áreas de solda, com descascamento da película de tinta e produto da corrosão já perfurando os perfis de sustentação dos tanques de tratamento, foto 10.

Foto 10. Vista de patologias em áreas de solda na ETE.

Causas Prováveis: Preparo deficiente nas áreas de solda, possibilitando a permanência de respingos de solda e/ou fluxo de solda que geralmente contêm sais.

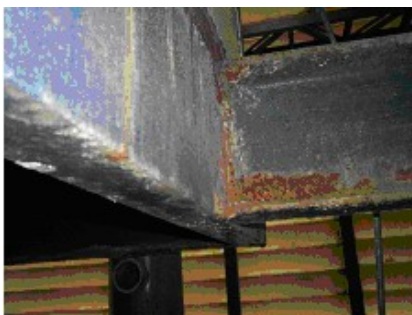
Foto 11. Patologias na estrutura - ETE

Aspecto da película: Processo corrosivo nas áreas de solda de ligação dos perfis, Fotos 11 e 12.

Causas Prováveis: Estrutura em contato constante com área úmida. Utilização de película protetora ineficiente. Preparo deficiente nas áreas de solda, possibilitando a permanência de respingos de solda e/ou fluxo de solda que geralmente contêm sais.

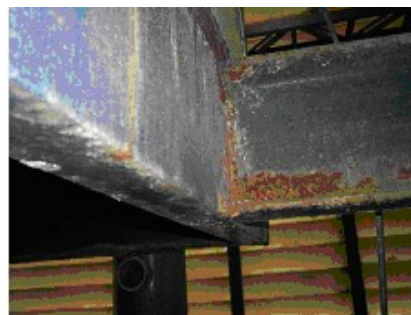
Foto 12. Patologias – estrutura do tanque.

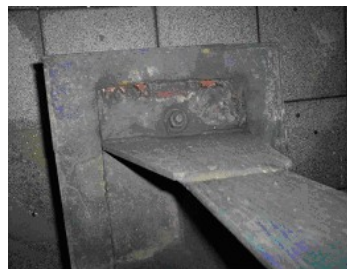
Aspecto da película: Processo corrosivo nas áreas de solda, Foto 13.

Causas Prováveis: Estrutura em contato constante umidade. Utilização de película protetora ineficiente. Preparo deficiente nas áreas de solda, possibilitando a permanência de respingos de solda e/ou fluxo de solda que geralmente contêm sais.

Foto 13. Patologias em áreas de solda na base de coluna.

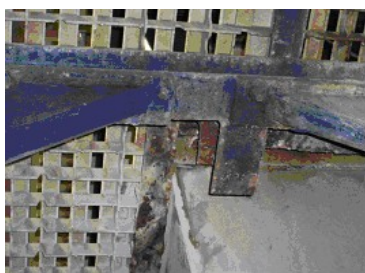
Foto 14. Vista de patologias na estrutura sustentação do piso superior na ETE.

Aspecto da película: Processo corrosivo nas áreas de solda, por ataque de produtos químicos em área de lavagem constante, Foto 14.

Causas Prováveis: Estrutura em contato constante com produtos químicos e umidade. Utilização de película protetora ineficiente. Preparo deficiente nas áreas de solda, possibilitando a permanência de respingos de solda e/ou fluxo de solda que geralmente contêm sais

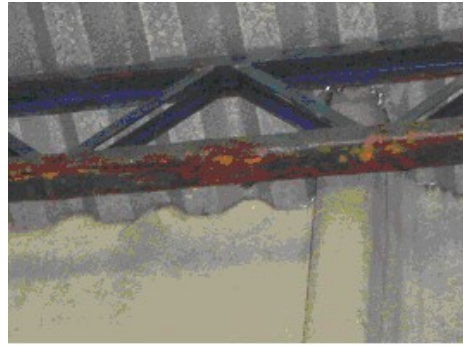
Aspecto da película: Processo corrosivo nas áreas de solda, cantoneiras, perfis e adaptações na estrutura, Foto 20.

Causas prováveis: Estrutura com falhas de execução falta de concordância no travamento das estruturas nas colunas, emendas e perfis. Preparo deficiente nas áreas de solda possibilitando a permanência de carepa de laminação e respingos de solda e/ou fluxo de solda que geralmente contêm sais.

Foto 20. Patologias em treliças de apoio da cobertura.

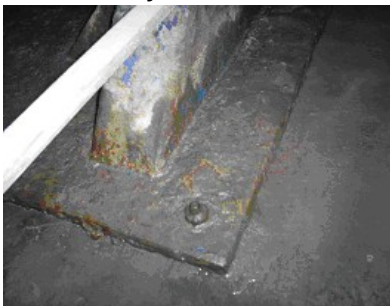
Foto 21. Vista de patologias nas bases das colunas de sustentação. Área da esmaltação.

Tipo da corrosão: oxidação vermelha com formação de pites ou alvéolos com redução da espessura da chapa da base, e no perfil dobrado das colunas, Foto 21.

Aspecto da película: Processo corrosivo nas colunas em perfil dobrado, nas bases, soldas de ligação, corrosão no interior de frestas dos apoios.

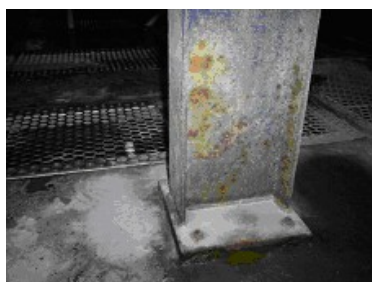
Foto 26. Anomalias na coluna, oxidação por pites.

Tipo da corrosão: oxidação vermelha com formação de pites ou alvéolos com redução da espessura da chapa, no perfil I e chapa dobrada das colunas, sem chumbadores, Fotos 25, 26 e 27.

Aspecto da película: Deterioração sob forma de esfoliação com processo corrosivo nas bases, colunas e chapa dobrada e no interior de frestas dos apoios.

Causas prováveis: Estrutura com falhas de execução, falta de grauteamento das bases.

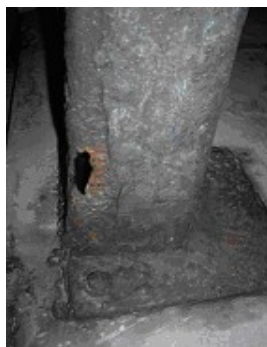
Foto 28. Danos severos na coluna de sustentação do transportador.

Tipo da corrosão: severa oxidação vermelha com formação de pites com redução da espessura da chapa, Fotos 28 e 29.

Aspecto da película: Deterioração da espessura da chapa com perfurações nas colunas.

Causas prováveis: Estrutura com falhas de execução, na presença constante de produtos químicos e água e com maior tempo de permanência na parte externa, aliado a deficiência do revestimento aplicado na coluna. Preparo deficiente da superfície possibilitando a permanência de carepa de laminação e respingos de solda e/ou fluxo de solda que geralmente contêm sais.

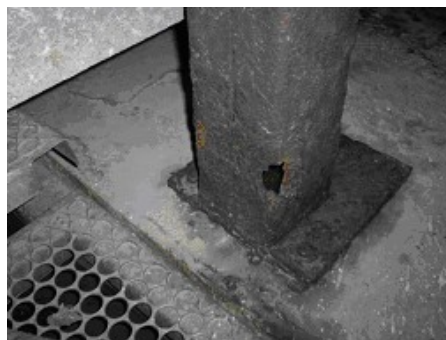
Foto 29. Precariedade da coluna, oxidação severa formação de pites.

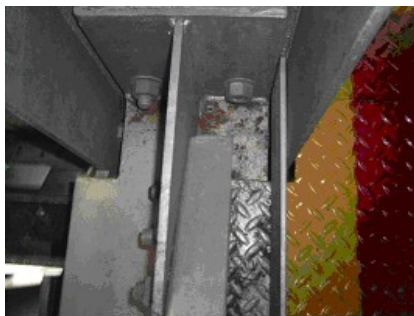
Foto 30. Vista de patologias em área sujeita a acúmulo de umidade.

Aspecto da película: Processo corrosivo nas áreas de fixação das peças, frestas, Foto 30.

Causas prováveis: Espaço insuficiente para limpeza e área sujeita a empoçamento de água e deposição de resíduos. O derrame de produtos químicos e a infiltração de água proveniente do escoamento de águas de chuvas nas colunas externas ocasionaram os pontos de oxidação vermelha. Furos de drenagem são necessários para impedir o acúmulo de umidade.

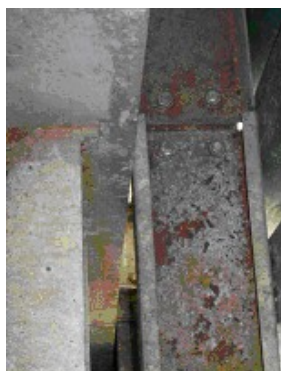
Aspecto da película: Processo corrosivo nos banzos inferiores película apresenta vários pontos de oxidação, Foto 32.

Causas prováveis: A Execução de banzos inferiores de perfis dobrados com abas para cima, permitindo o acúmulo de poeira e umidade, facilitando a corrosão.

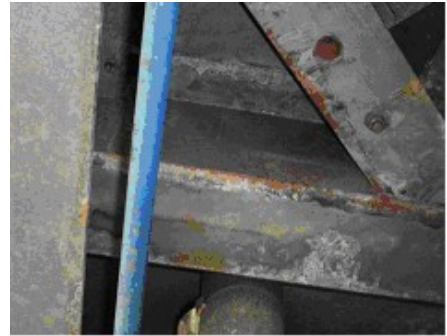
Aspecto da película: Processo corrosivo nas áreas de fixação das peças, frestas, Foto 33.

Causas prováveis: O derrame de produtos químicos e a infiltração de água proveniente do escoamento de águas pluviais nas colunas externas ocasionaram a oxidação vermelha das porcas e parafusos de fixação que deveriam ser das mesmas características do aço galvanizado empregado. E aparecimento de pontos de oxidação branca proveniente da reação dos produtos com o zinco da galvanização.

Foto 33. Vista de danos causados por derrames de produtos.

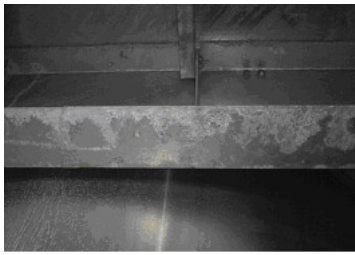
Foto 34. Patologias na estrutura, oxidação branca. Foto 35. Patologias com severa oxidação branca.

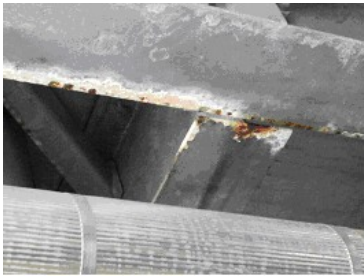
Foto 36. Patologias de oxidação vermelha em junções.

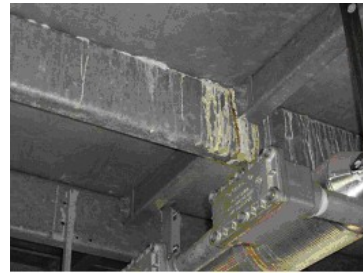
Foto 37. Patologias de severa oxidação branca em frestas com derrame de produtos.

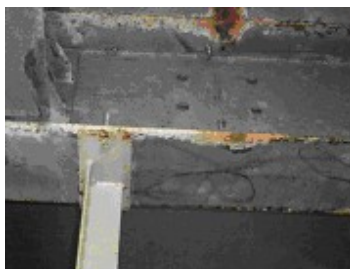
Foto 38. Vista de danos causados por ataque químico.

Aspecto da película: Processo corrosivo nas junções e frestas (oxidação vermelha), Fotos 38, 39 e 40.

Causas prováveis: O zinco sofre corrosão quando em contato com soluções salinas, soluções ácidas ou soluções alcalinas essas soluções estão promovendo um ataque químico ao zinco. Após a destruição da camada de zinco ocorreu a corrosão do substrato de aço carbono (oxidação vermelha), com formação de ferrugem e óxidos de ferro que tendem a aumentar gradativamente. Por este motivo, é necessária a pintura do aço galvanizado com uma tinta de resistência aos produtos que têm contato com o zinco, para protegê-lo.

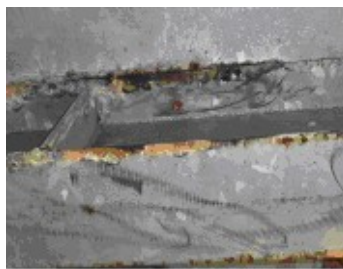
Foto 39. Anomalias de oxidação em junções e frestas.

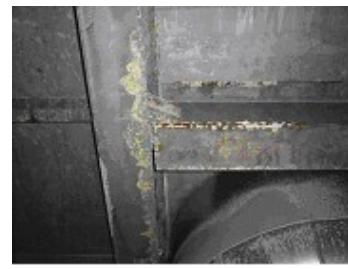
Foto 40. Vista de danos de oxidação vermelha em frestas.

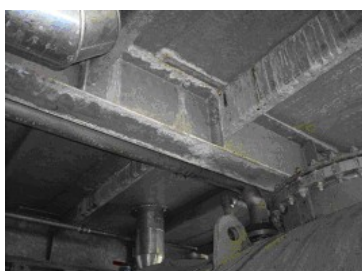
Foto 41. Vista de patologias de oxidação branca e vermelha por derrame de produtos.

Tipo da corrosão: Severa oxidação branca e escorrimento de oxidação vermelha.

Aspecto da película: Processo corrosivo (oxidação branca) nas frestas, perfis dobrados e vigas I e escorrimento de (oxidação vermelha), Foto 41.

Após a destruição da camada de zinco, nas frestas, ocorre a corrosão do substrato de aço carbono (oxidação vermelha), que com lavagens escorrem pelas peças.

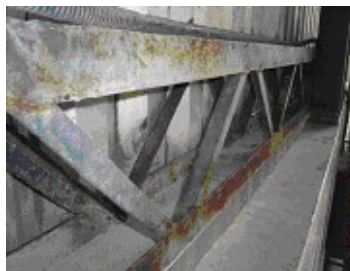
Foto 48

g. execução de banzos inferiores de treliças com abas para cima, permitindo o acumulo de poeira e umidade, facilitando a corrosão. A foto 48 mostra um desses banzos;
